Rapport

for restaurering av slusemesterbolig, park og hage på Løveid 2019-2021

Historikk, vurdering av verneverdi, restaureringsrapport

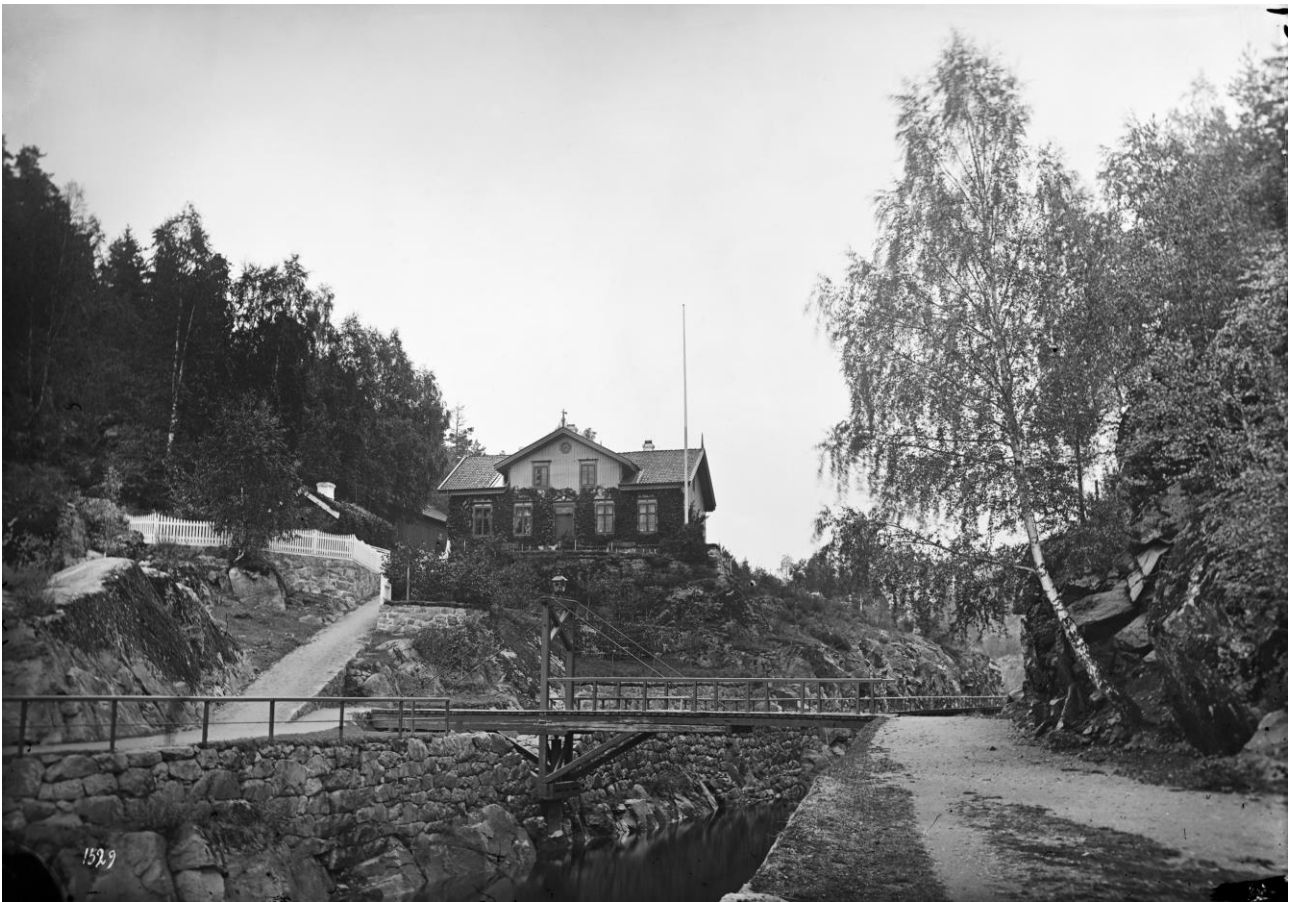
Det skarpeste bildet med flest muligheter til å se detaljer er bergensfotografen K. Knudsens bilde fra 1877/78. UBB-KK-1318-1529. Dette har vært et viktig bilde i hele tilbakeføringsarbeidet.

- Det utsagete bordet på vindskier og pannebord var borte. På grunnlag av K. Knudsens fotografi fra 1878 ble det saget ut smale bord med tilsvarende konturutsaging som ble skrudd på nedre kant av eksisterende vindski- og pannebord. Ved restaureringen ble konturen på underbordet med rekke av buer brukt på begge, men fotografiet fra 1878 viser en mer siksakformet utsaging på det øvre bordet. Skal vindskier og pannebord byttes senere, bør dette rettes opp slik at det blir ulikt mønster på de to bordene.

- Vinduer og dører var ved prosjektoppstart i hovedsak borte. K. Knudsens fotografi fra 1878 viser høye krysspostvinduer med en horisontal sprosse i underfagene, et vindu av empire/sveitserstype. Opprinnelige vindusomramminger var bevart i loftsetasjen og dannet utgangspunkt for nylagete omramminger utført av snekker Sigitas Macarevicius. Omrammingene har under vinduet dryppnese på karmen og vannbrett under dette. På østfasaden ble dryppnesen forlenget og vannbrett ikke montert, men skulle hatt samme løsning som på vestsiden med vannbrett under dryppnesen. Vannbrettet under dryppnesen er felt inn i sidegerikten, slik det kan ses på fotografiet fra 1878. Vindusomrammingene er også tydelige på fotoet fra 1878.

- Det hulllignende 8-kantete vinduer øverst i arken var fortsatt bevart.
- inngangsportalen mot vest vises tydeligst på K. Knudsens fotografi fra 1878. Den er en empireportal med fyllinger og overlysvindu med et sprossemotiv som er brukt i flere hus i distriktet i empiretiden (se bl.a. Aslaksby 1977). Inngangsportalen ble som tidligere nevnt tatt ut ved moderniseringen av fasadene på 1980-tallet. Dørbladene ble lagt som bro over en grøft, men ble oppdaget av Telemark museums konservator og dørblader og karm bragt i sikkerhet på museet, hvor det har stått siden.

K. Knudsene bilde fra 1878 viser en bygning, antagelig en bryggerhusbygning, NV for huset på avsatsen vest for uthuset. Huset har hvitmalte vindskier og hvitkalket skorstein og er overgrodd med villvin. Denne bygningen er borte og har ikke etterlatt seg noen spor. Det ses noe av et espalier mellom gjerdet og bryggerhuset.

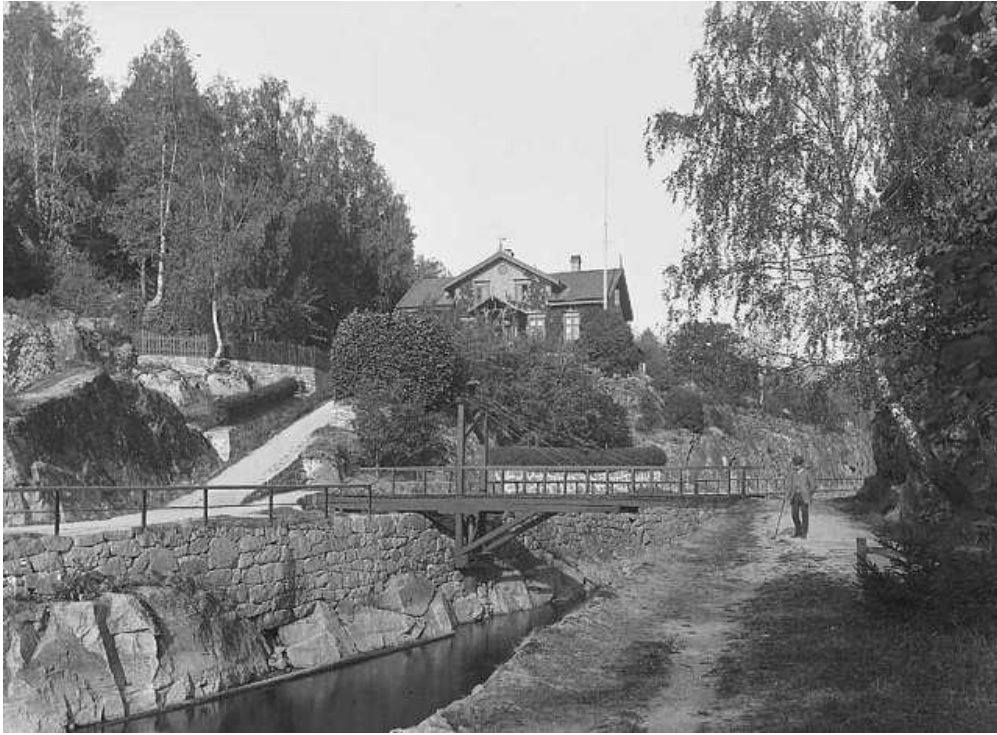
*Slusemesterbolig og overkanal med bru.
Foto: Axel Lindahl/Norsk Folkemuseum/Nasjonallbiblioteket.
Gallerinor NF.WL 01642*

- den enetasjes verandaen mot vest kan være oppført på 1890-tallet. Den vises på Lindahls bilde 1642.
- Huset var opprinnelig tekket med enkeltkrum rød stein og med metallbeslag på delen av taket nærmest arkene. (jfr. K. Knudsens fotografi fra 1878). Senere taktekkinger har i kronologisk rekkefølge vært skifer, flat sementstein og falsset enkeltkrum teglstein.
- huset har gavldekor med spyd, på arken mot vest i tillegg vindpil og ornamenter, muligens i smijern. Gavldekoren blir rekonstruert av Birger Bergland i 2021.

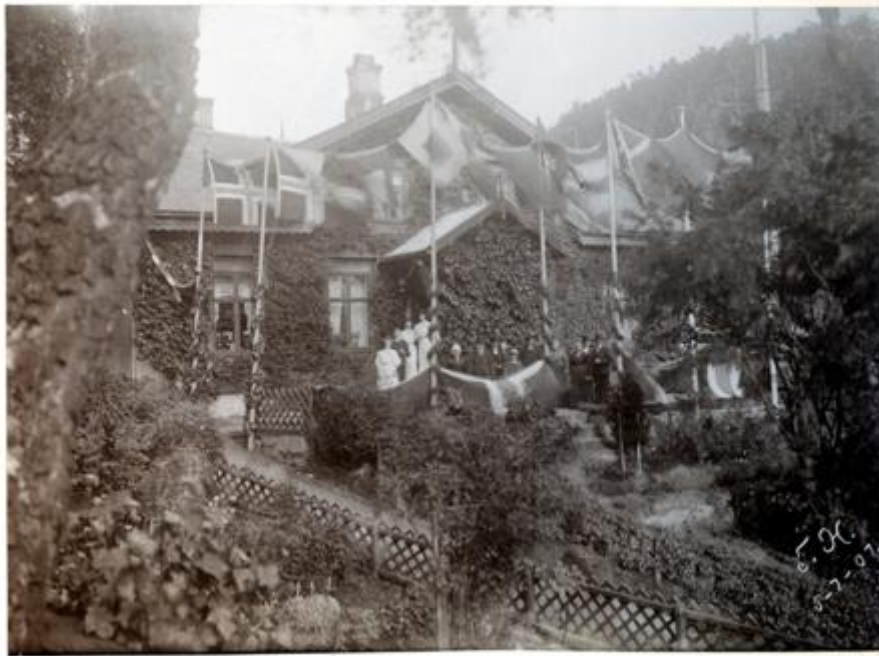
*Slusemesterboligen ved Løveid pyntet med flagg, antagelig under kong Haakons besøk i 1907.
Foto: Telemark Museums bildesamling TGM-B.17960/a 002.*

Endringer på bildet fra 1907. Vinduer, takteking og veranda.

Mellom K. Knudsens bilde fra ca. 1878 og bildet av det pyntete huset fra 1907, kanskje tatt i anledning kong Haakons besøk dette året, ses noen endringer. Vinduene på vestfasaden, som på bildet fra 1878 har en tverrsprosse i nedre vindusfag, er uten denne sprossen på bildet fra 1907. Vinduer eller rammer må tilsynelatende ha vært skiftet, selv om de ikke har hatt veldig høy alder. Dessuten er den enetasjes verandaen på vestfasaden kommet til. Endelig er taktekingen lagt om fra teglstein til skifer. Taktekingen ble, antagelig i mellomkrigstiden, endret til flat sementstein, som huset hadde frem til det fikk nåværende tak av teglstein på 1990-tallet (i 19.....).

Vinduene som er laget er for vestfasaden den type vinduer som huset har på fotografiet fra 1907, dvs. krysspostvinduer uten tverrsprosse i underfagene. Dette ble valgt fordi denne vindusutformingen ifølge fotografiet er samtidig med verandaen på forsiden. Vestfasaden ble således ikke rekonstruert tilbake til den første tiden rundt 1860, men til rundt 1907 med referanse til

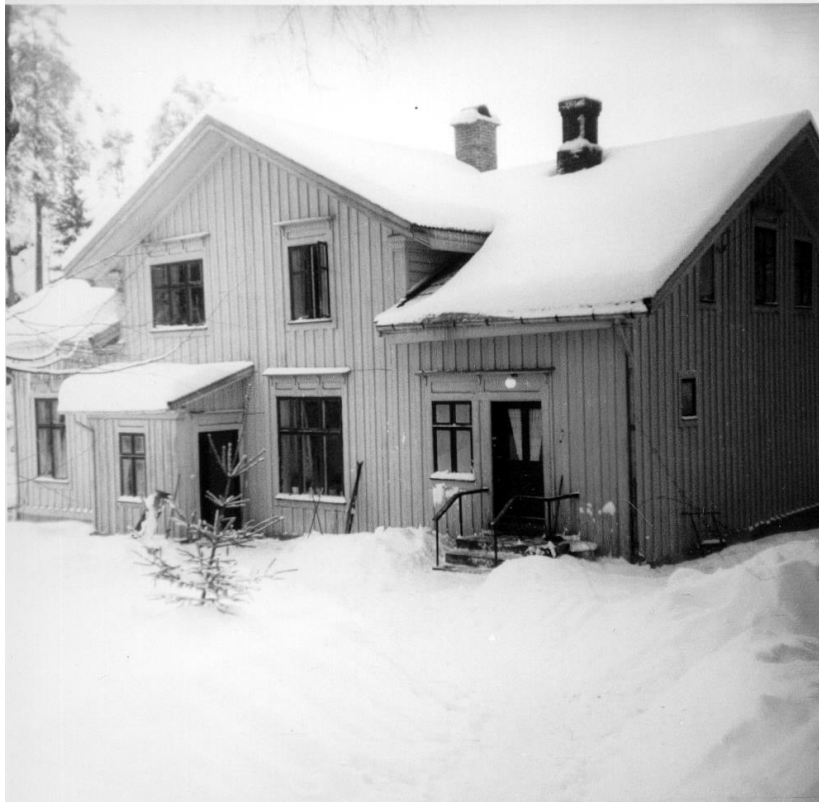
Mot gårds plass.

Baksiden av huset tidlig på 1960-tallet. Denne fasaden var langt mer uregelmessig enn den symmetriske vestfasaden. Det er utvendige dører til leilighetene i første og andre etasje.

Det viste seg imidlertid at Leif Raukleiv i Lunde hadde et bilde av huset fra denne siden tatt ca. 1960. Han hadde flyttet inn i huset i 1950 sammen med sin familie. Hans far var kontorsjef og nestleder ved kanalen. Sammen med Ivar Sørensen, som et drøyt tiår senere flyttet inn i huset, hadde vi to personer med mye kunnskap om hvordan både huset og hagen hadde vært. Deres kunnskap var også til stor hjelp for landskapsarkitekt Anne Kaurin i å lage en plan for rekonstruksjon av hagen.

Vinduene på østfasaden er laget slik de fremtrer på Leif Raukleivs fotografi fra ca. 1960. Vinduene viser stor variasjon i størrelse og utforming. Trolig er denne fasaden en blanding av eldre og nyere vinduer fra 1860 til midten av 1900-tallet. Fasaden slik den er rekonstruert er således et tidsbilde fra 1950/60-årene som kan ha gyldighet lenger tilbake i tid. En kan anta at dette er en fasade som er representativ for det meste av 1900-tallet. Det har ikke dukket opp eldre bilder av østfasaden enn dette, og det har derfor ikke eksistert noe kildegrunnlag for å rekonstruere en eldre fase. Sporene i bygningen fasade viste også åpningene for disse vinduene. Det ble ikke funnet spor etter annen plassering eller utforming av vinduene enn den løsningen som er blitt valgt.

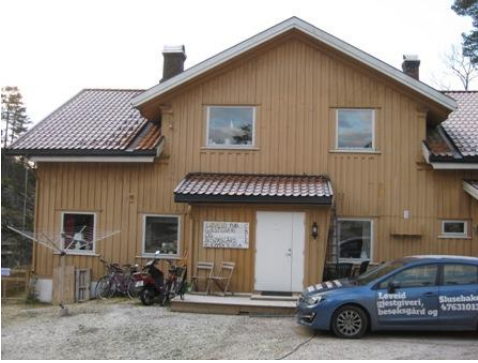
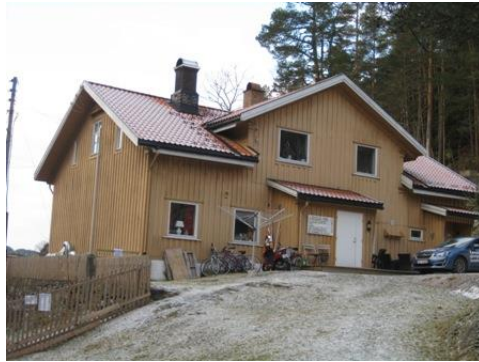
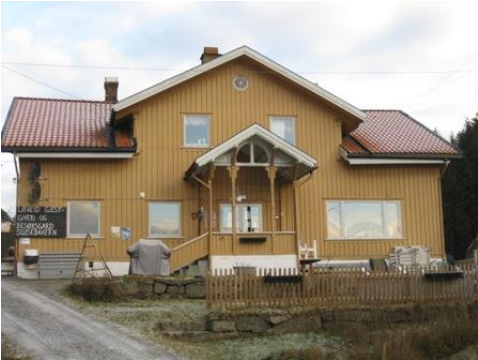
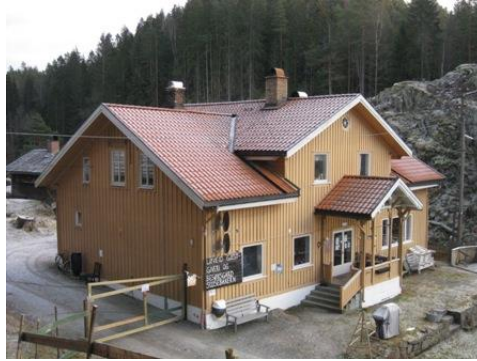
Slusemesterboligens utseende etter moderniseringene på 1980-tallet. Foto 2019 før arbeidene begynte.

Fasaden gjennomgikk i etterkrigstiden flere endringer. Et stort trefagsvindu ble satt inn på søndre del av vestveggen omkr. 1960. Dette ga panoramautsikt over Norsjø. Å miste denne utsikten var kanskje noe av det som gjorde mest vondt når huset skulle restaureres i 2020. For å få husets hovedfasade helhetlig tilbakeført var det imidlertid nødvendig at dette 1960-talls panoramavinduet måtte vike for to krysspostvinduer.

På 1980-tallet begynte kanalen å sette inn kvadratiske isolerglassvinduer i bygget, Arbeidene var ikke byggemeldt, og fylkeskonservatoren ble underrettet. Han tok kontakt med Skien kommune, som stanset arbeidene og krevet byggesøknad. Kanalen sendte inn dette, som ble behandlet og avslått. Kanalen gikk imidlertid til det skritt å anke søknaden. Søknaden ble behandlet av Fylkesmannen i Buskerud som settefylkesmann. Her fikk klageren medhold, og arbeidene med å sette inn moderne isolerglassvinduer kunne fortsette.

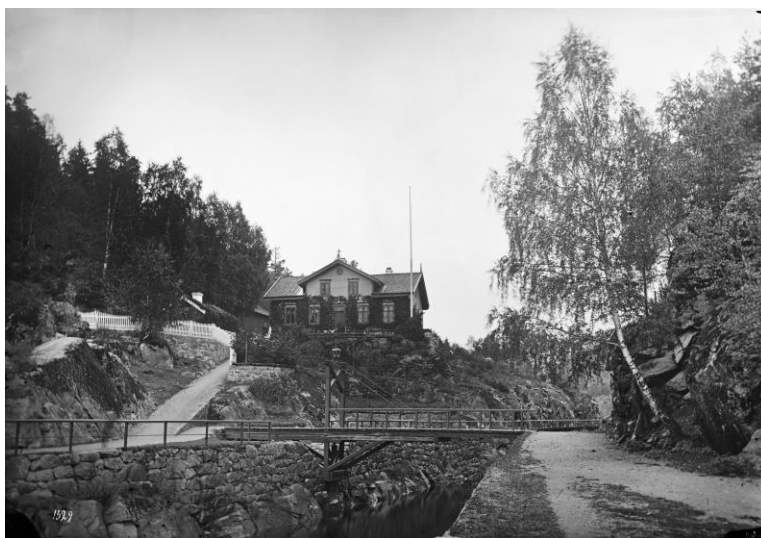
På fotografiet fra 1877 vises gjerde med buer mellom stolpene. Gjerdet er hvitmalt. Det er gjerde langs veien opp bakken og på plataet nord for veien, men ikke på terrassen foran huset, Foto: K. Knudsens 1877/78. UBB-KK-1318-1529.

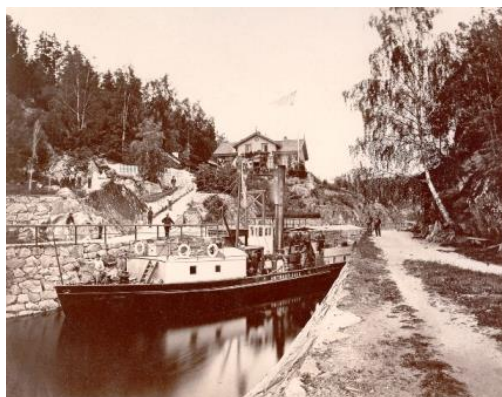
TGM-B. 105940. Foto: Axel Lindahl. Før 1882. Samme gjerde som på Knudsens bilde og hvitmalt.

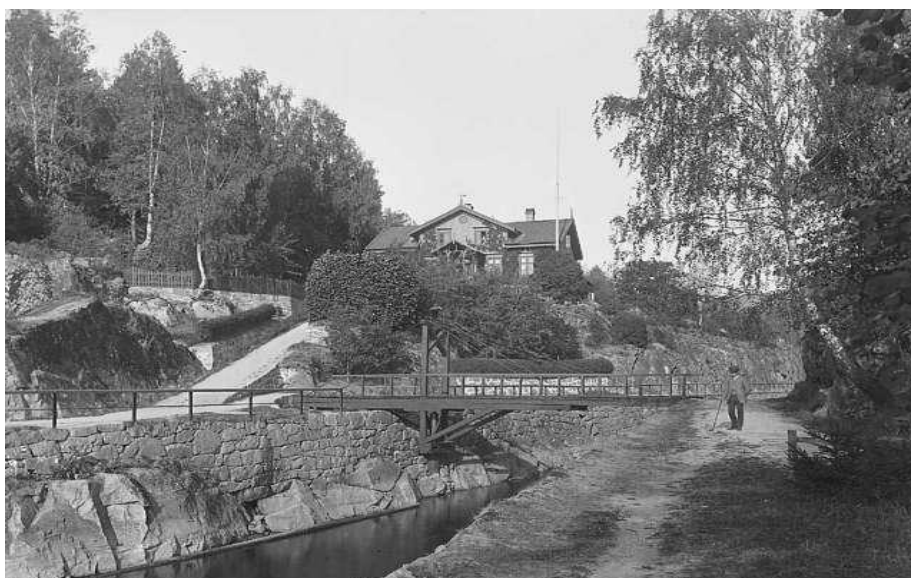
Axel Lindahl 1642 Samme gjerde som på Knudsens bilde, men mørkmalt (rødt, brunrødt eller grønt?).

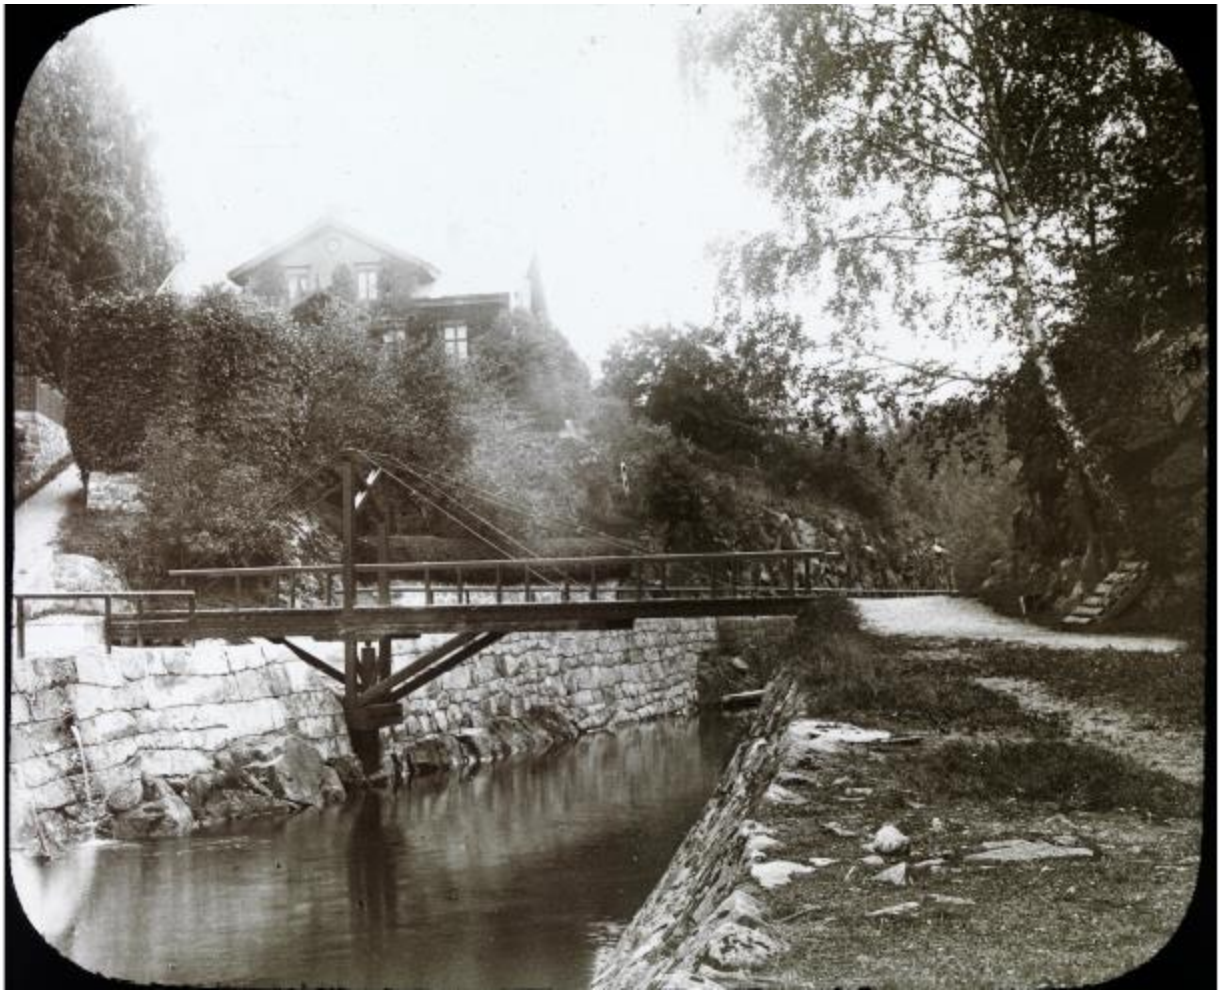
NTM UWP 10894 Samme gjerde som på Knudsens bilde, men malt i mørk farge, Trolig 1880- 90-årene.

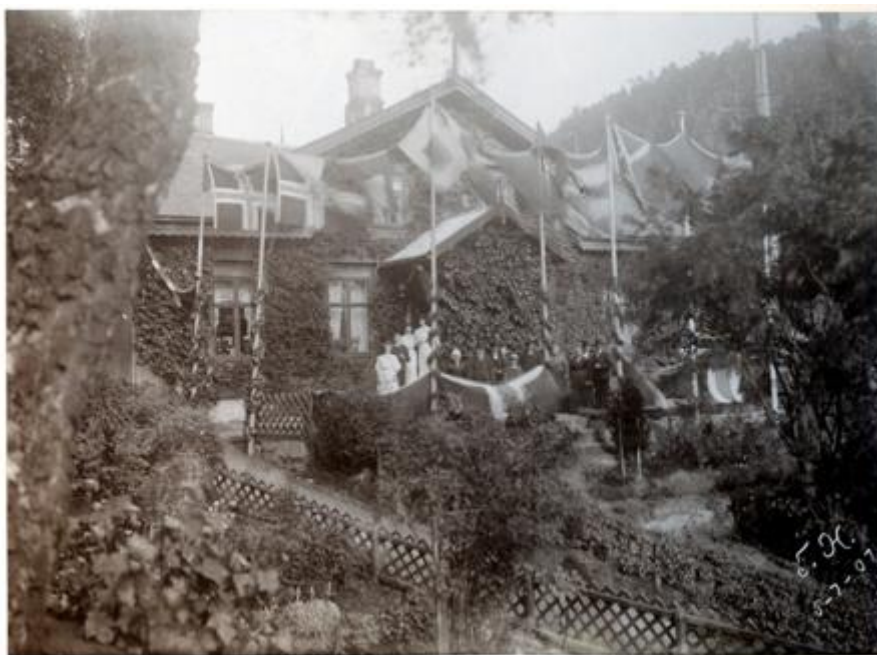
På TGM-B. 17960 fra 1907 er det et espalierlignende gjerde malt i en mørk farge,

Ved prosjektstart var det montert et gjerde på kanten av andre avsats foran bygningen. Dette er et stakittgjerde med rett topp. Gjerdet er beholdt, men rettet opp og malt hvitt.
